## الإستراتيجيات الوقائية والتفاعلية للحفاظ على أثار القطاع رقم 2000 بالجبانة الغربية بهضبة أهرامات الجيزة.

#### Preventive and interactive strategies to preserve the monuments of Sector 2000 in Western cemetery in The Pyramids of Giza

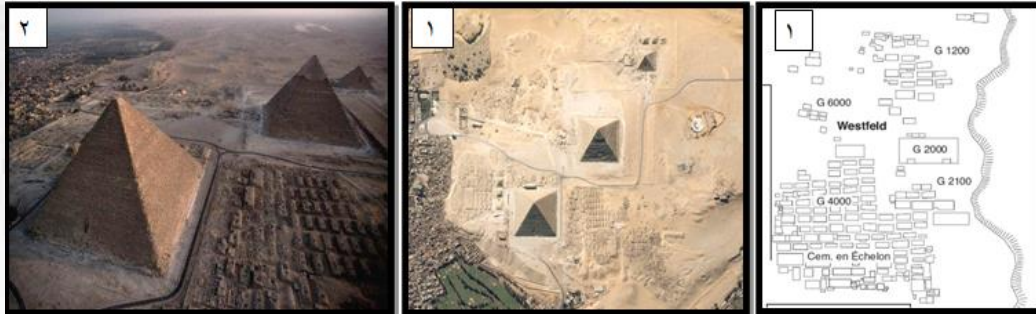
صور (1 و 2) توضح علاقة وموقع الجبانة الغربية بالمجموعة الهرمية

شكل (1) يوضح تخطيط للقطاع 2000

يقع قطاع 2000 داخل نطاق الجبانة الغربية بهضبة أهرامات الجيزة (شكل رقم 1 وصورة رقم 1، 2) وهي جزء من جبانة منف القديمة (منطقة تراث عالمي)، ويحدها من الشمال الغربي طريق القاهرة الفيوم الصحراوي، ومن الجنوب الغربي السور الذي يطلق عليه "حيط الغراب" اما من الشرق والشمال الشرقي فيحدها السهل الفيضي لنهر النيل، وتتحصر تكويناتها الجيولوجية ما بين عصر الأيوسين (الزمن الثالث)

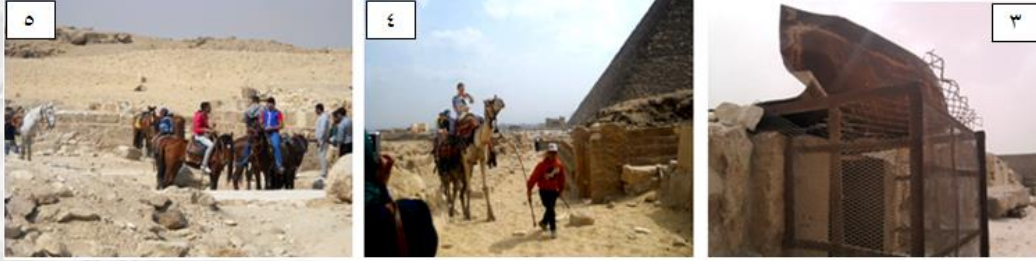
صور (3) توضح بعض جوانب الإهمال وتوضح صورة (4 ، 5) الخيول بالقطاع 2000

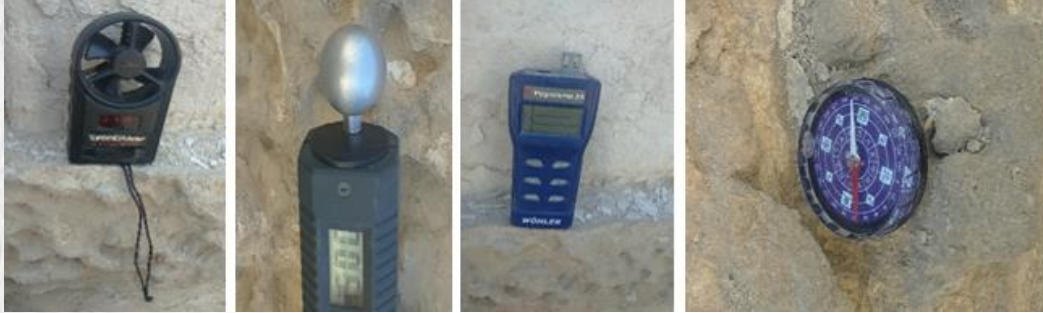
شكل رقم (2) يوضح بعض أجهزة القياس درجات الحرارة والرطوبة وسرعة الرياح التي استخدمت في الدراسة البيئية للقطاع 2000

وبعد حصر المخاطر المحتملة وتقييمها من حيث شدتها في إحداث الضرر تمثلت الصعوبة في تحديد معدل حدوثها حيث أن المعلومات الإحصائية عن حدوث المخاطر تحتاج لتتبع لمدة زمنية كبيرة وهو ما يتطلب تكاتف العديد من الجهات الرسمية للحصول على المعلومات الدقيقة في هذا الصدد، كما أن تقييم شدة المخاطر شكل صعوبة خاصة في عمليات الرصد البيئي حيث لم يتمكن من وضع أجهزة الرصد البيئي Data Logger وتركها لمدة زمنية كبيرة نتيجة لغياب الجانب الأمني والرقابة على هذه الأجهزة وإعتمدت الدراسة على القراءات الفورية (شكل رقم 2).

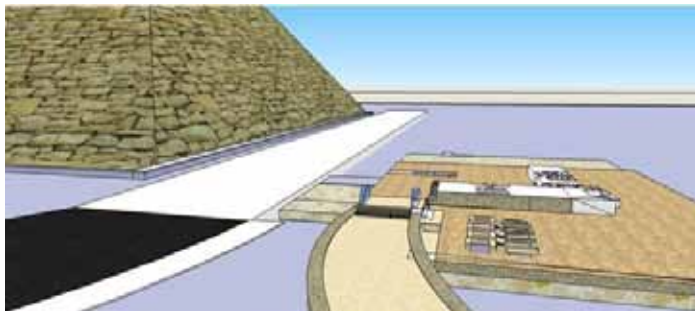
شكل (7) رسم تخيلى لمسار  
الزيارة للمقبرتين (نى بتاح  
حتب - ورى وزوجته ميتى)  
وبعض آثار القطاع 2000

8/10- ثامنا: مسار الزيارة لمقبرتي (نى بتاح حتب، ورى وزوجته ميتى) وبعض آثار القطاع 2000 (شكل 7، 8، 9، 10)

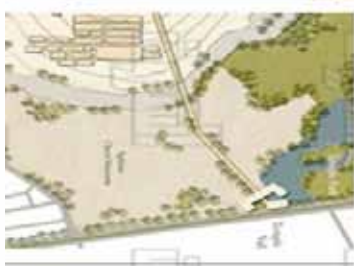
شكل (8) يوضح رسم تخيلى  
لمسار لزيارة لمقبرتي (نى بتاح  
حتب - ورى وزوجته ميتى)

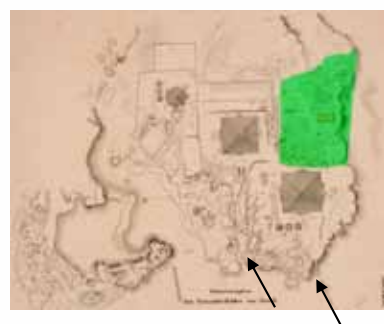
شكل (10) يوضح الجبانة الغربية مظلة  
باللون الأخضر والمدخلين الرئيسيين لمنطقه  
اثر الهرم بميناهاوس وابو الهول
